LUONTOSelvitys 1:10 000

IISALMEN KAUPUNKI, PELTOMÄEN YMPÄRISTÖRYTITYSPUISTO

JAAKKO PÖYRY INFRA
Maa ja Vesi

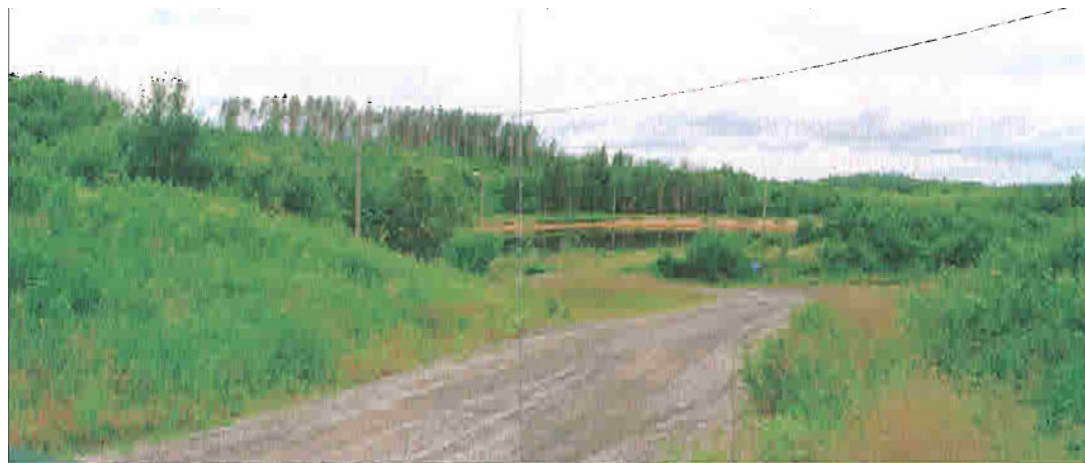
Kuva 6. Nykyisen kaatopaikan tasausallas.

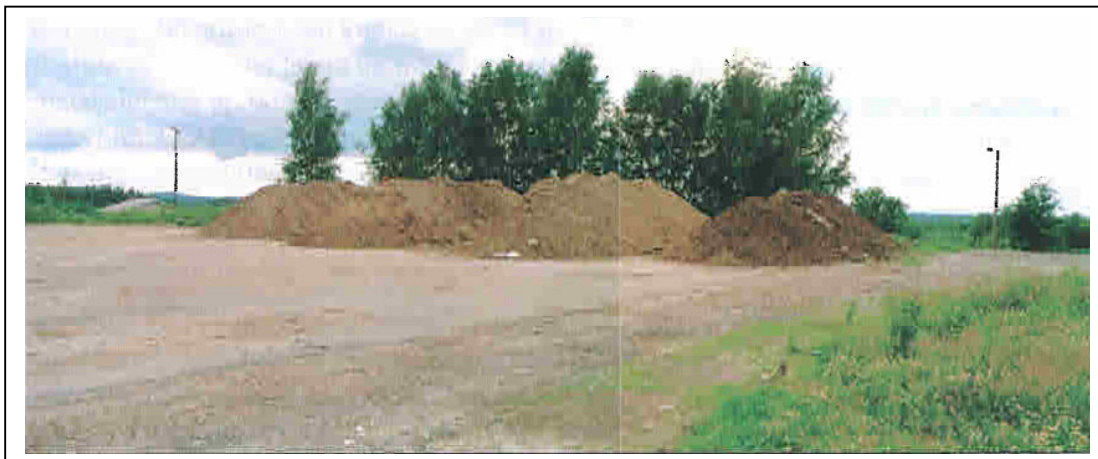
Kuva 7. Öljyisten maiden kompostointiaumoja.
