| SUOMEN RAKENNUSKULTTUURIN YLEISLUETTELO | | MUSEOVIRASTO | |
| KOHDEINVENTOINTILOMAKE | | | |
| 1. Kunta Iisalmi | | 2. Kohde Kunnankatu 4 (”Päivölä”, Kunnanhuone) | |

28.12. 2010
arkkitehti Hanna Oijala

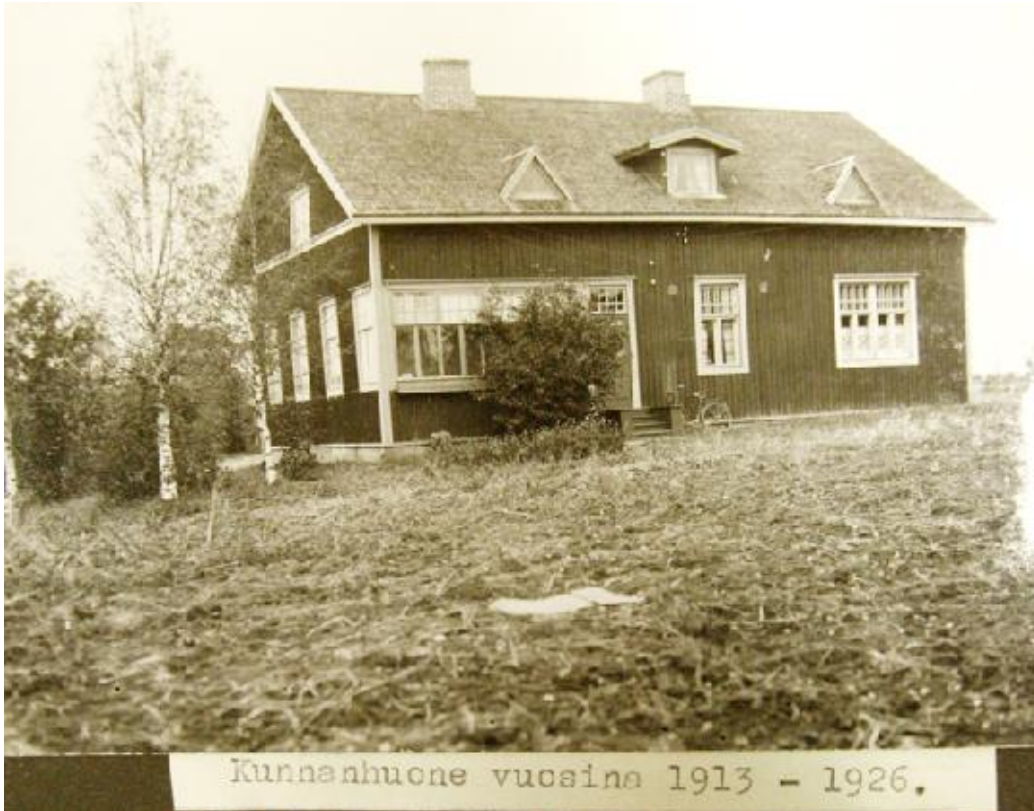
Iisalmen kaupungin valokuva-arkiston kuvassa näkyy puinen ulkoporras, lasiaukollinen peilikehysovi ja pärekatolla kolme kattoikkunaa nykyisen yhden sijasta.

Vanhin rakennusta esittävästä kuvasta on Santeri Rissasen kirjassa Iisalmen maalaiskunnan historia, jossa rakennuksessa on vielä jyrkkä ja monimuotoinen aumakatto. Toinen vanhimmista rakennuksesta löytynyt valokuva on Iisalmen kaupungin valokuvakokoelmassa, jonka alla lukee ”Kunnanhuone 1913-1926”. Nähtävästi kuntakokoukset oli tuolloin siirretty rakennukseen Pitäjätuvulta (Vanhan kirkon tuntumassa sijainnut rakennus). Valokuvassa rakennus on nykyisessä hahmossaan pärekattoa, kolme kattoikkunaa ja puista ulkoporrasta (nykyisin betoni) lukuun ottamatta.

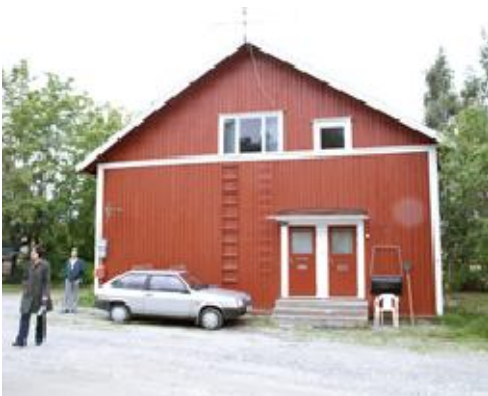
Ylhäällä: Itäpääty, sisäänkäynnin ulko-ovet voivat olla 1937 muutossuunnitelmien jäljiltä kuten katoslippa ja betoniporras.

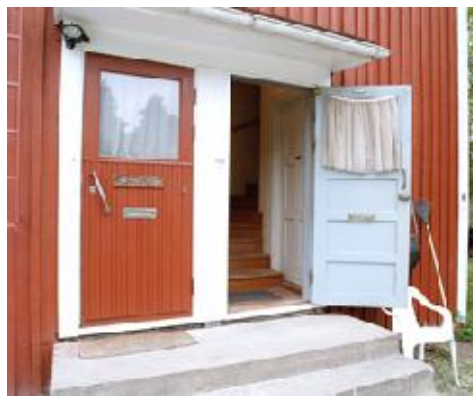
Ylhäällä oikealla: länsipäädyn asunnon sisäeteiseen johtava kaunis peiliovi on samanlainen kuin vanhan valokuvan (vrt. kuva yllä) ulko-ovi

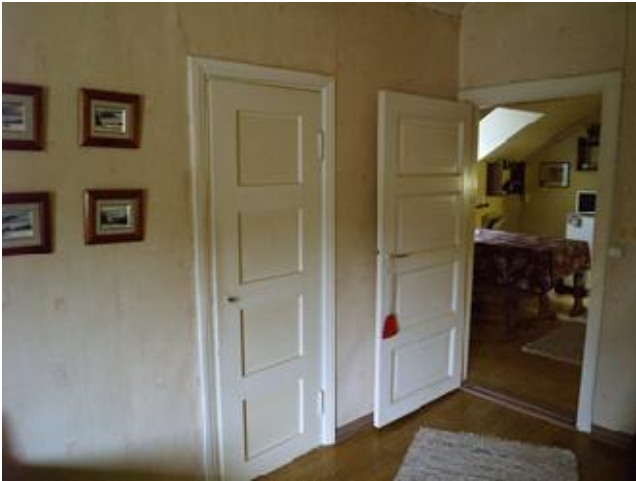
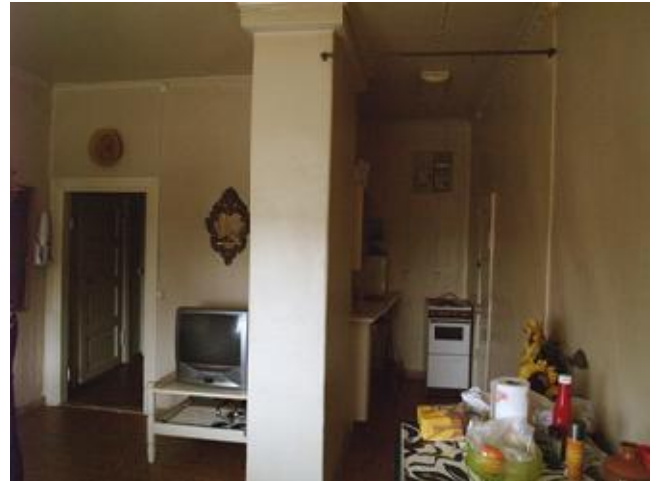
Ylhäällä: näkymiä ullakkokerroksen asunnoista. Ullakolla on kaksi suurehkoa yksiötä, joista toisessa on huone ja keittokomero ja toisessa huone ja keittiö. Vasemmalla näkyy säilyneitä vanhoja peiliovia, oikealla savuhormisto, jonka keittiön puolella oli aiemmin liesi ja vasemmalla pönttöuuni.

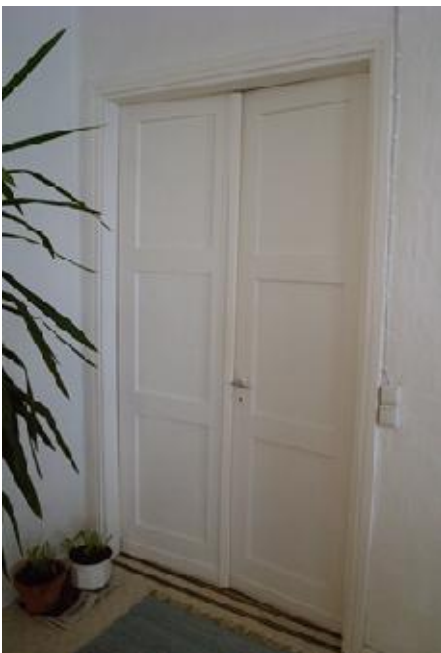
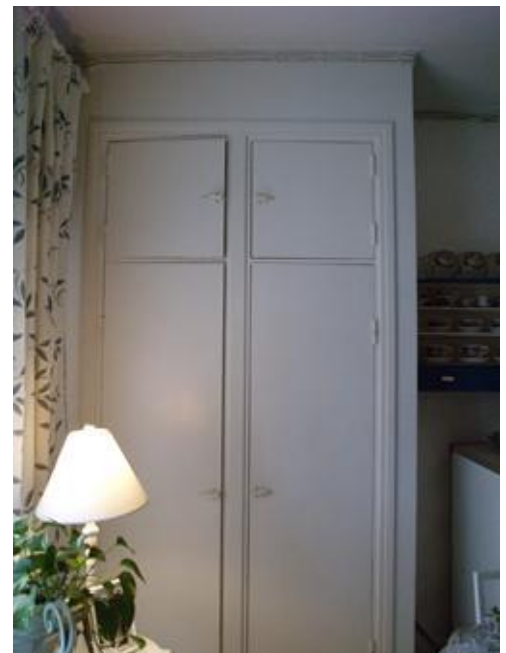
Alakerran länsipäädyn asunnon säilyneitä kauniita yksityiskohtia: saliin johtavat pariovet listoineen, oikealla keittiön kiinteät komerot, jotka on rakennettu oletettavasti 40-50-luvuilla. Komeron peittävät tuulikaappiin johtavan oven.

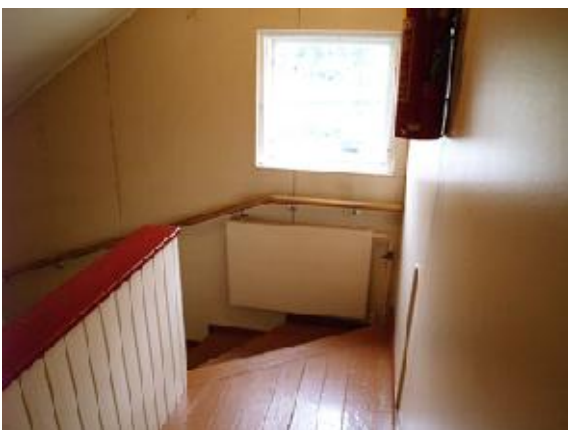
Ullakon portaikko ja osa asuntoihin johtavaa käytävää, joissa seinäpinnat ja katto lastulevytetty.

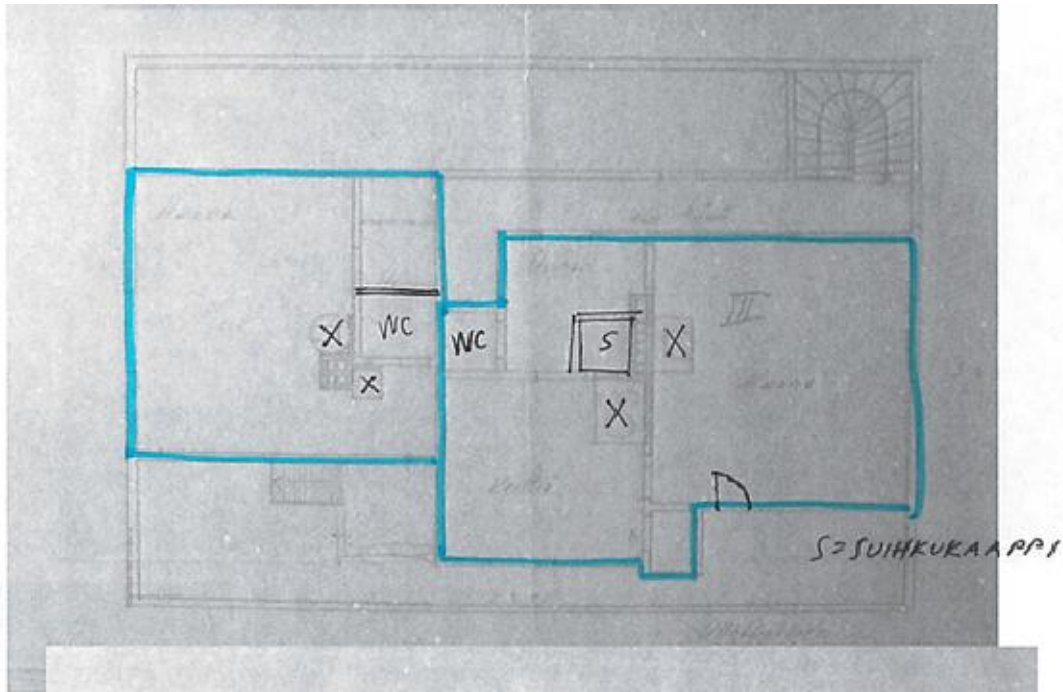
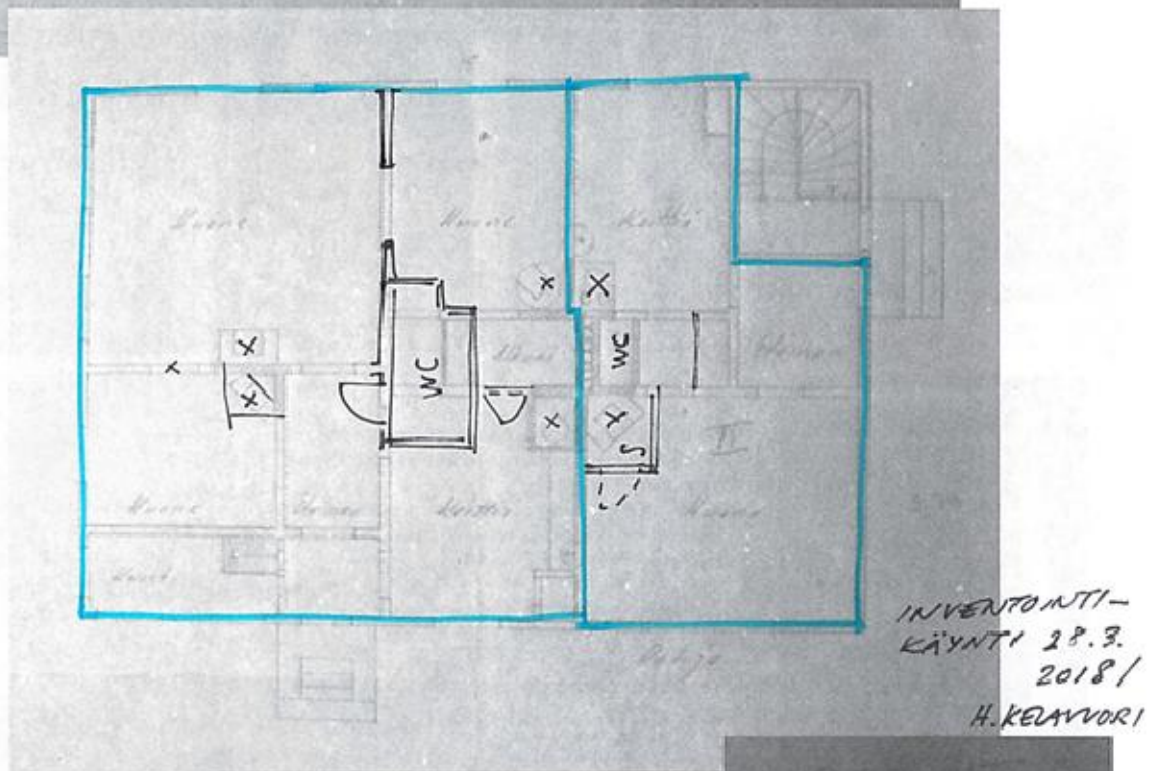
28.3.2018 tehdyn inventoinnin kirjauksia:
